重要文化財大安寺本堂ほか7棟 保存修理事業の経過報告

本堂と山門が昔の姿に生まれ変わります

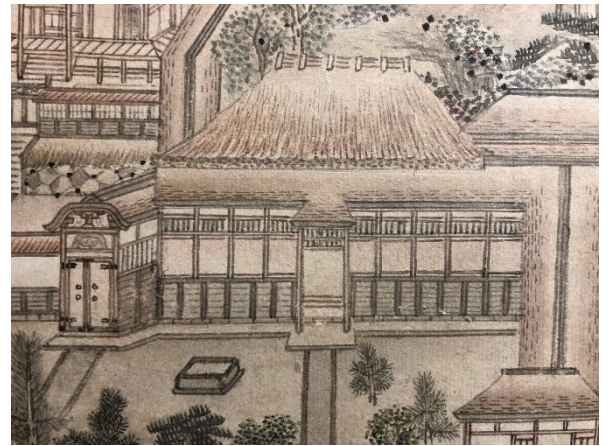
「当山図」(大安寺所蔵)より本堂部分
*江戸時代の作品

本堂は、工事前は瓦葺の屋根でしたが、これは明治44年の大改修によるものです。それまでは、建築当初以来上部が茅葺、その周囲がこけら葺(板葺)だったことが分かりました。

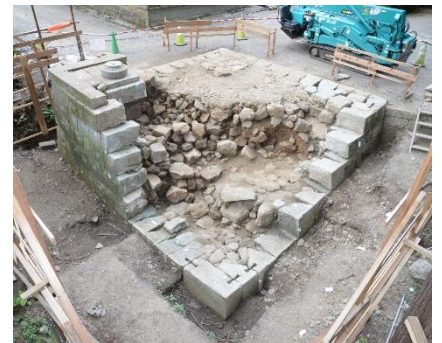
建物部分の解体が終わり、笏谷石の石垣部分だけになっていた鐘樓は、発掘調査を経て石垣部分の解体も完了しました。発掘調査では、五段分の築石が埋没していたことが分かりました。

石垣部分は石の一つずつに番号を割り振り、テープで貼り付けました。状態を記録しながら慎重に取り除き、割れていたり欠けがあったりするものは、補修した上で再び使用します。

鐘樓は取り外した石のひびや欠けを補修し、再び積み上げていきます。その後、木部の組み立て作業に取りかかる予定です。
