# 重要文化財大安寺本堂ほか7棟 保存修理事業の経過報告

## ▶▶▶ 本堂の組立工事が進んでいます

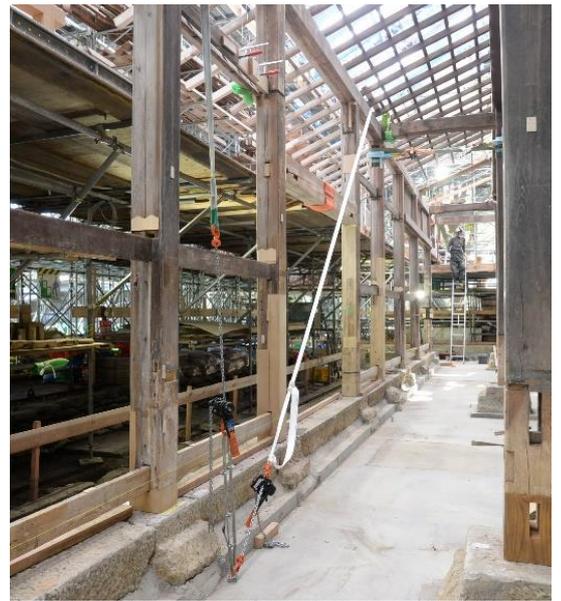
本堂はシロアリ被害などによる柱の痛みや長年の地盤沈下の影響によって、建具が歪むほどの傾きがありました。柱の痛みは補修、傾きも修正し、柱同士が正しい位置になるように修正しました。

揚屋工事では、柱や梁などの軸部を持ち上げて基礎工事を行っていました。建物を下ろした後は、柱の傾きや柱同士の距離などを正しい位置に戻す作業を行いました。

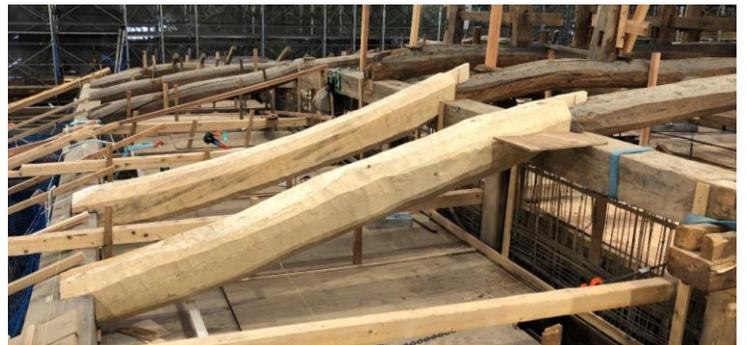
屋根を支える大きな梁も、虫害などで傷んでいるところがあり、今回の修理で新たに取替えました。
