## 重要文化財大安寺本堂ほか7棟 保存修理事業の経過報告

### 鐘樓の石垣部分を積み直しました

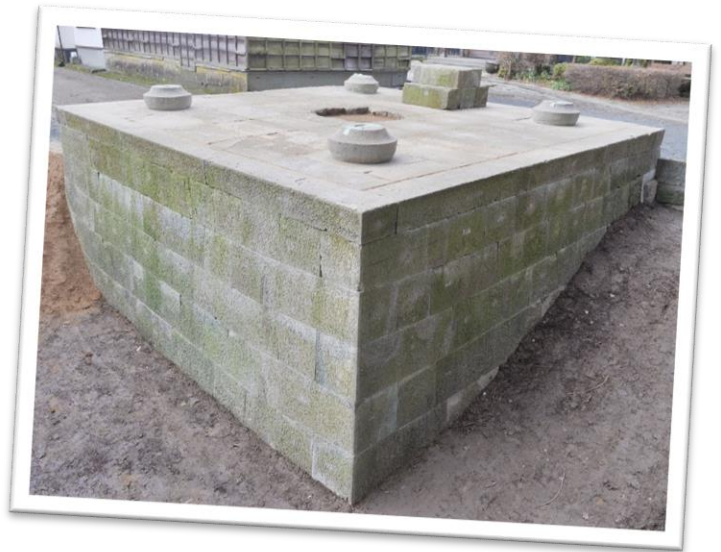
現在完全に解体されている鐘樓は、基礎の石垣部分を積み直すところから組み立て作業が始まりました。解体作業で取り外した石はひとつひとつの状態を確認し、割れや欠けなどがあるものは丁寧に補修しました。

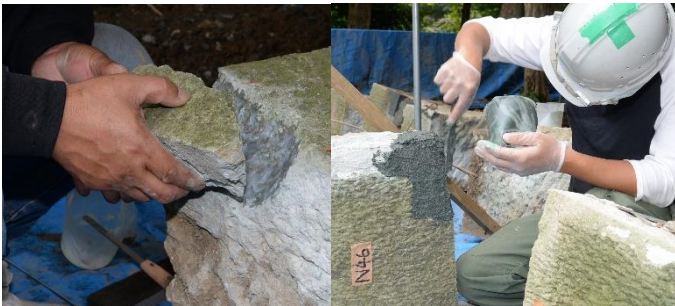
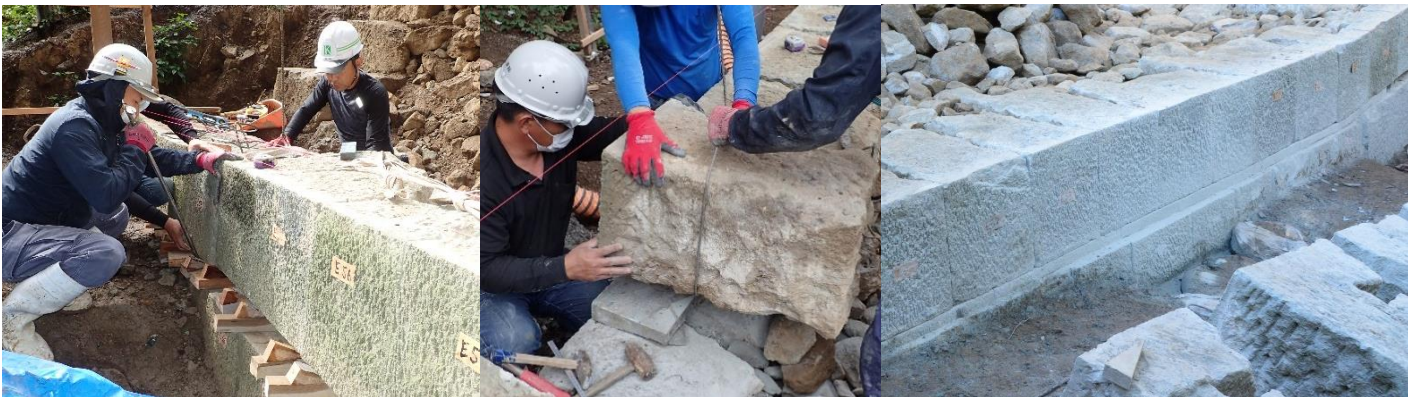
鐘樓は寛文3(1663)年に建築された後、約350年のあいだに、地盤沈下などのため石垣がかなり変形していました。これらを是正するため、今回

積み直しをする5段目の積石の下に高さ調整のための石を積みました。沈下の度合によって傾きも違うので、場所ごとに石の大きさを定め、石を切り出して積んでいく作業になりました。

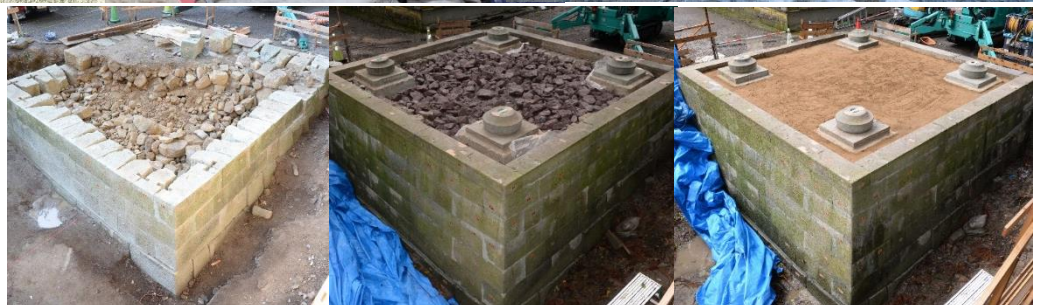
その後、もとの古い石を、微調整を繰り返しながら積み上げていき、最上段には柱の基礎となる石を水平になるように据え付けました。

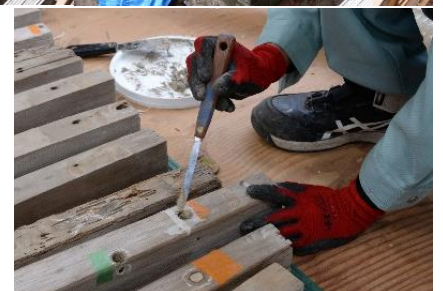
解体作業で取り外した木材の方も、再用のため補修しました。屋根の軒先部分の木材などは蜂によって多数の穴が開けられていましたが、これらは人工木材を塗り込んで塞ぎます。

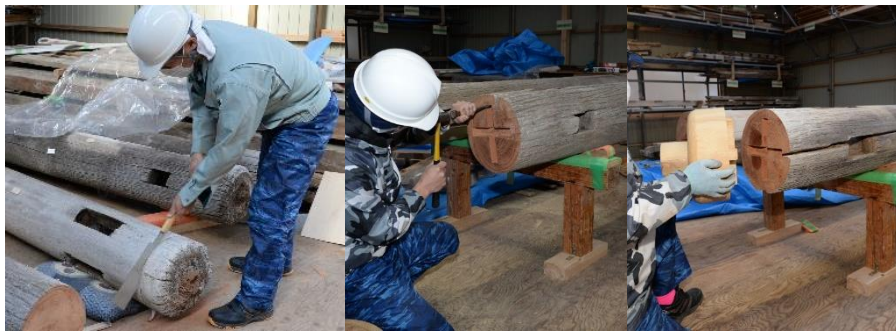
また、何本かの柱は根元が腐ってしまっていたので、その部分だけを切り落とし、新しい木材を継ぐ「根継」をしました。

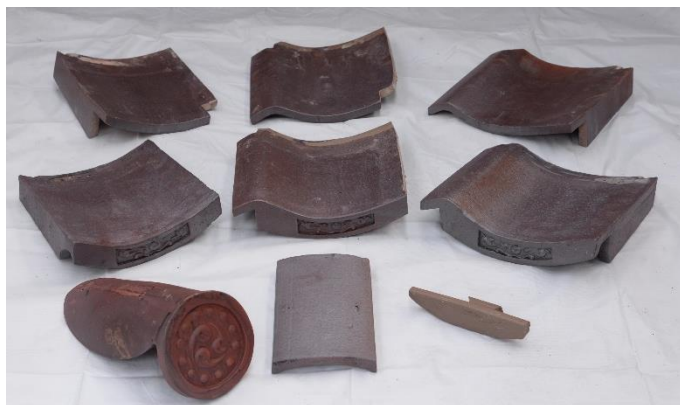
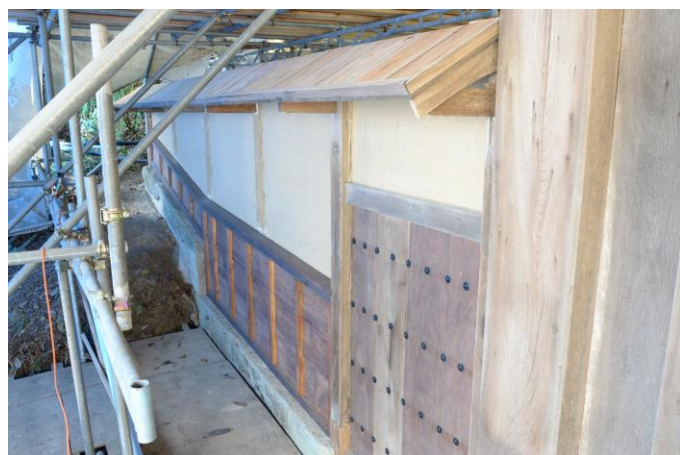
袖塀部分の組み立てはほぼ完了しており、左官工事なども進められて、修理後の姿が見え始めています。
