重要文化財大安寺本堂ほか7棟 保存修理事業の経過報告

山門と鐘楼が完成間近です

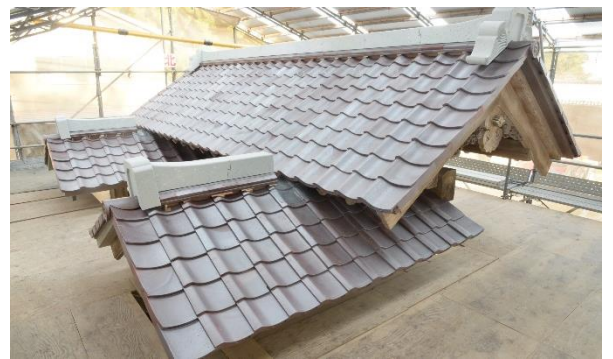
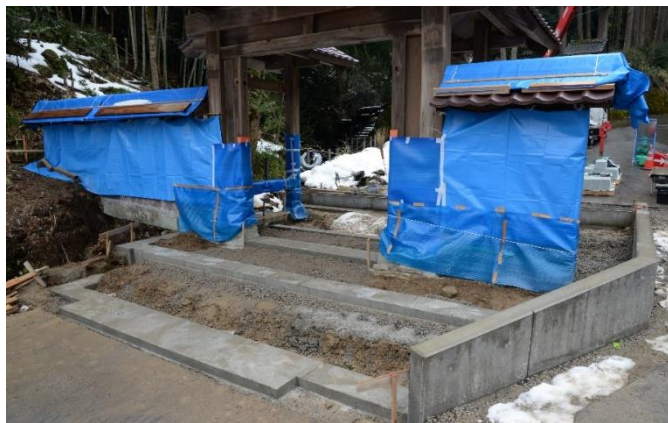
山門は屋根工事が終わり 外構工事をしています

山門は越前赤瓦で葺き替えとなった屋根工事が終わり、袖塀も含めすべての屋根が赤瓦で葺かれました。そして笏谷石で作られた石鬼、石棟も取り付けられました。全体を覆っていた素屋根が外され、修理後の姿が見えるようになっています。

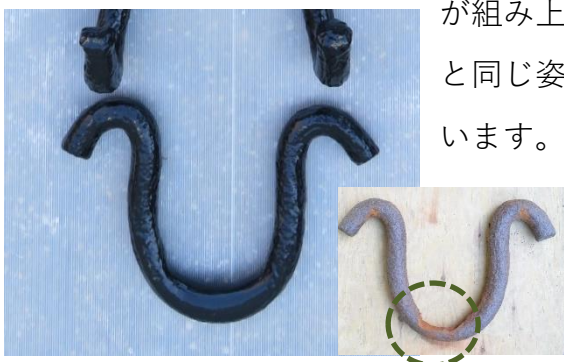
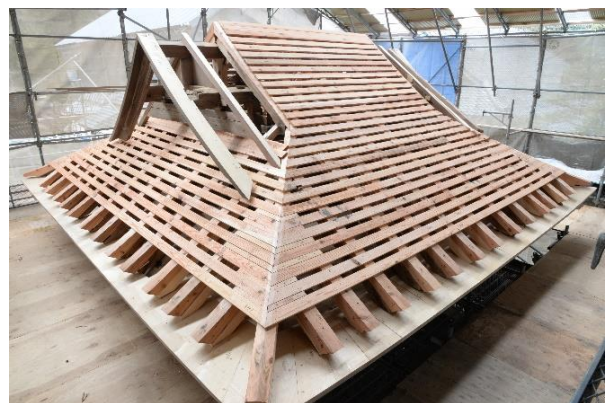
基礎の石垣部分を積み終わっていた鐘楼は、木部の組立工事に入りました。根継などの補修をされた木材が組み上げられ、以前と同じ姿を取り戻しています。

建立から約350年以上、約800キロの鐘を吊り下げ続けすり減ってしまった金具もきちんと修覆されました。そしてまた再び鐘を吊り下ろしています。

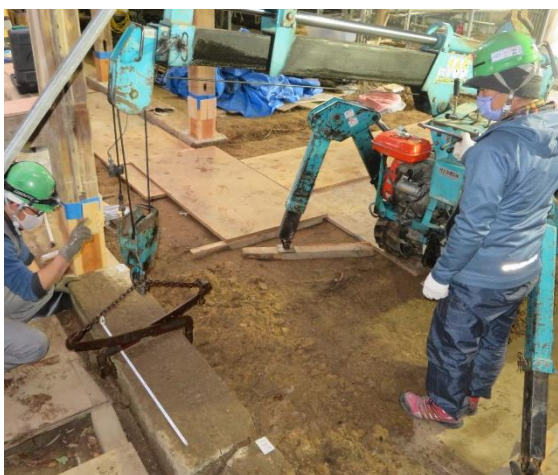
基礎に使用されている石材は大きく重いので、機械を使って持ち上げています。取り外された石材は割れや欠けなどが補修され、再び基礎に戻されます。

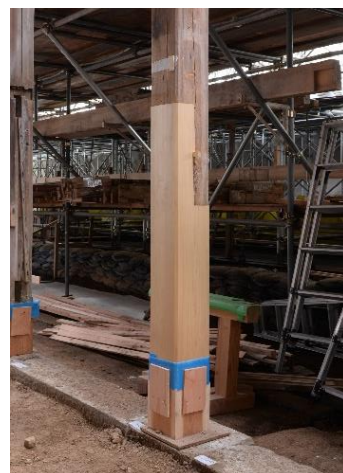
また、根元ではなく高い位置で継木をする柱については、揚屋工事の前に継木を行っています。現在はこのように、元々使用していた木材である古材と新しい木材との境目が遠目からでもはっきりと分かりますが、最終的には新しい木材にも古材に合わせた塗装をします。
