重要文化財大安寺本堂ほか7棟 保存修理事業の経過報告

あげや 本堂の揚屋工事が行われました

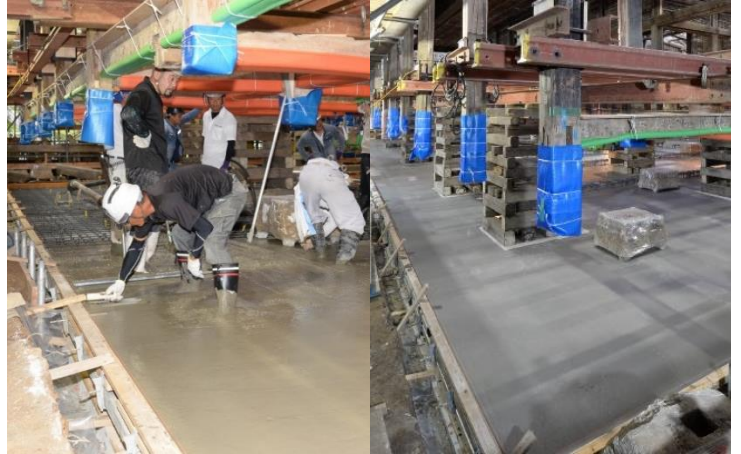
本堂の破損は地盤沈下によるものも多数ありました。地盤沈下を防ぐために、今回の修理では一旦すべての基礎石を取り外し、建物の重さを支えるため基礎の底全面をコンクリートで固めました。その後に基礎石を元の場所に据え直しました。

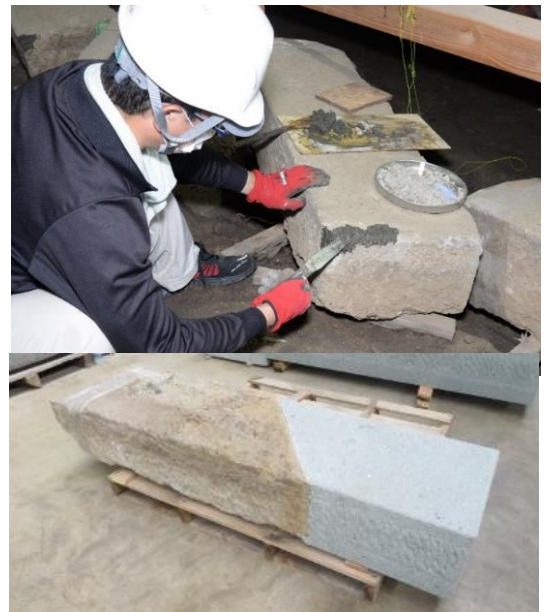
すべての石材には番号を振り、場所やサイズなど詳細に記録をとったうえで慎重に取り外しました。そしてひとつずつ状態を確認し、割れや欠けは専門の職人達が丁寧に補修しました。

これらの石材も文化財修理の原則に基づき、痛みがひどい箇所は新しい石材を継ぐなどして、なるべく元々使用していた古材を再利用しています。

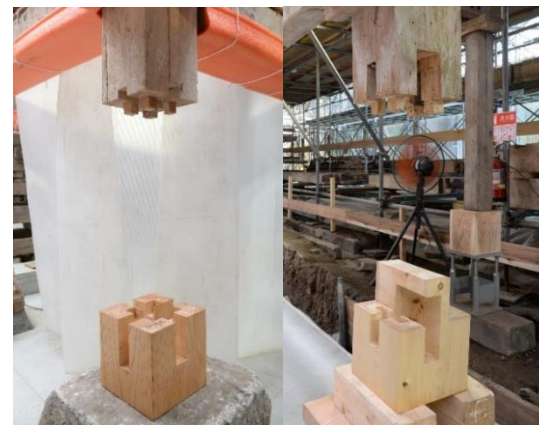
建物が持ち上がったことであらわになった柱の根元は、シロアリや腐れなどで傷みがひどいものはその箇所を切り落とし、新たな木材と接合しました(根継)。

柱それぞれに傷んでいる箇所や程度が違うので、それらに応じて根継の方法の詳細を決めて行います。

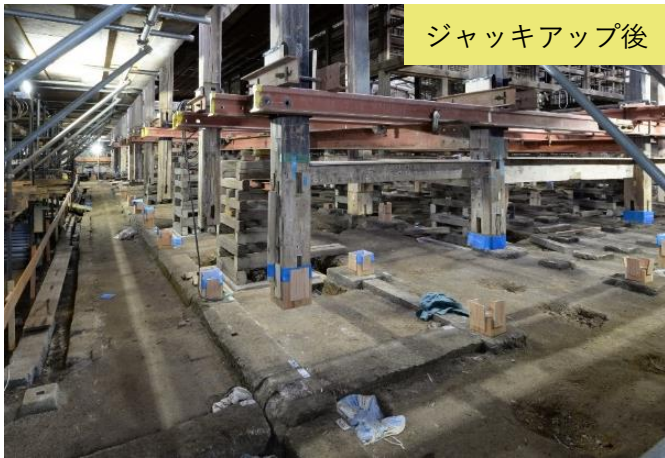
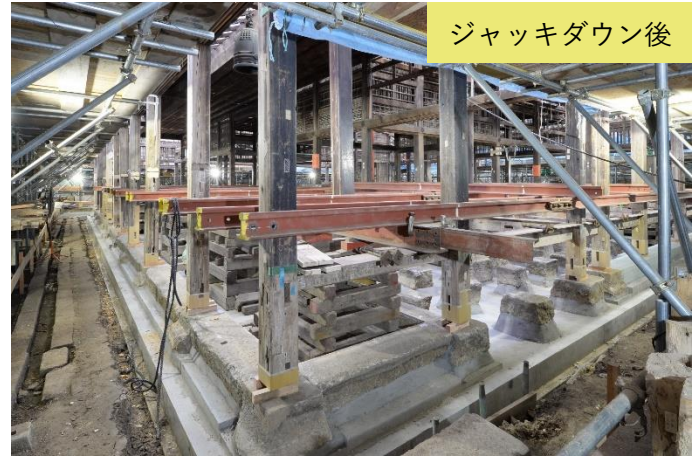
基礎工事と柱の補修が終わり、持ち上げていた本堂を元通りに下ろしました。持ち上げた時の逆の手順でゆっくりと下ろしていきました。

写真で見比べてみると、基礎や柱の補修・補強がしっかりと為されていることが分かります。地盤沈下や地震などの自然現象に対する備えも、文化財建造物を長く残していくためには重要なことです。
