重要文化財 大安寺本堂ほか7棟保存修理事業

祈りの結晶

寛文3年(1663)建築 / 解体修理
桁行一間・梁間一間・一重・入母屋造・こけら葺

万治3年(1660)建築 / 半解体修理
桁行25.9m・梁間18.2m・一重・入母屋造・
茅葺型金属板葺・四周下屋こけら葺・玄関附属

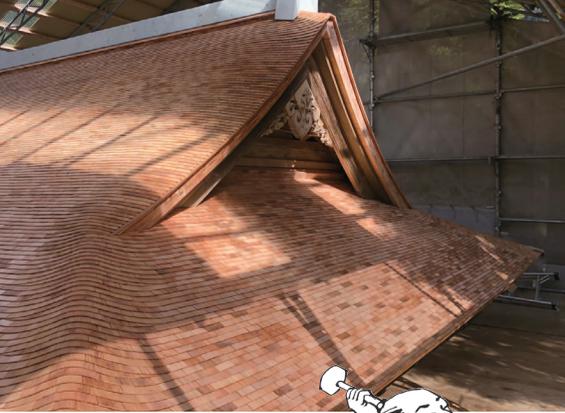
鐘樓の屋根は、瓦葺きから建立当初のこけら葺に葺き直されました。石棟は山門と同様に笏谷石が使用され、大安禅寺の伽藍建築群に統一感が持たれています。整然と葺き上げられたこけら葺の美しさは、職人の技術力の高さに驚かされます。すでに修復の完了した鐘樓の屋根の四周には、こけら葺による滑らかな曲線と先端が反り上がる「軒反り」が施され、本堂と併せて見応えがあります。

- 〈主な修理内容〉
- ◎ 建立当初のこけら葺の屋根へ葺き直し
 - ◎ 山門と同様に、笏谷石の石棟を使用
 - ◎ 地盤沈下により変形した石垣を積み直し
 - ◎ 350年以上鐘を吊るしてきた金具を補強

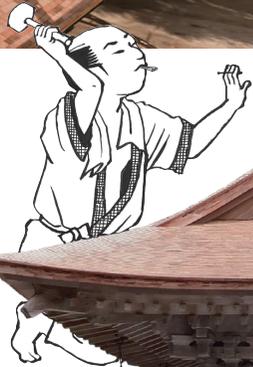
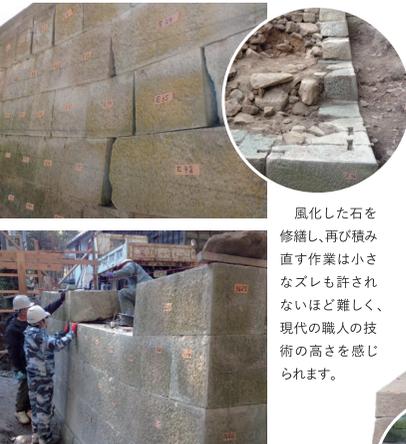
埋まっている石垣発見!!

風化した石を修繕し、再び積み直す作業は小さなズレも許されないほど難しく、現代の職人の技術の高さを感じられます。

鐘樓を支える石垣を発掘調査したところ、なんと5段にも及ぶ石積みか「地面下に埋まっている」ことが発見されました。その高さは約5mで、同様の規模のものは福井では前例がありません。石垣も紙一枚入らないほど緊密に積み重ねられ、同じような石垣は福井城の櫓や門などの重要な防御施設に見られます。

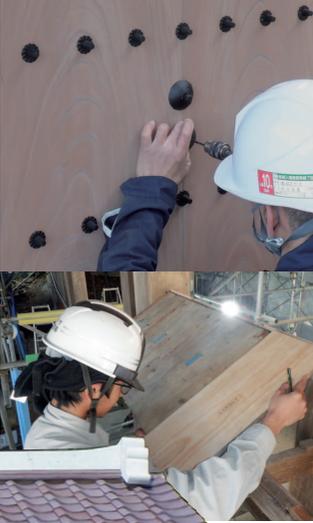
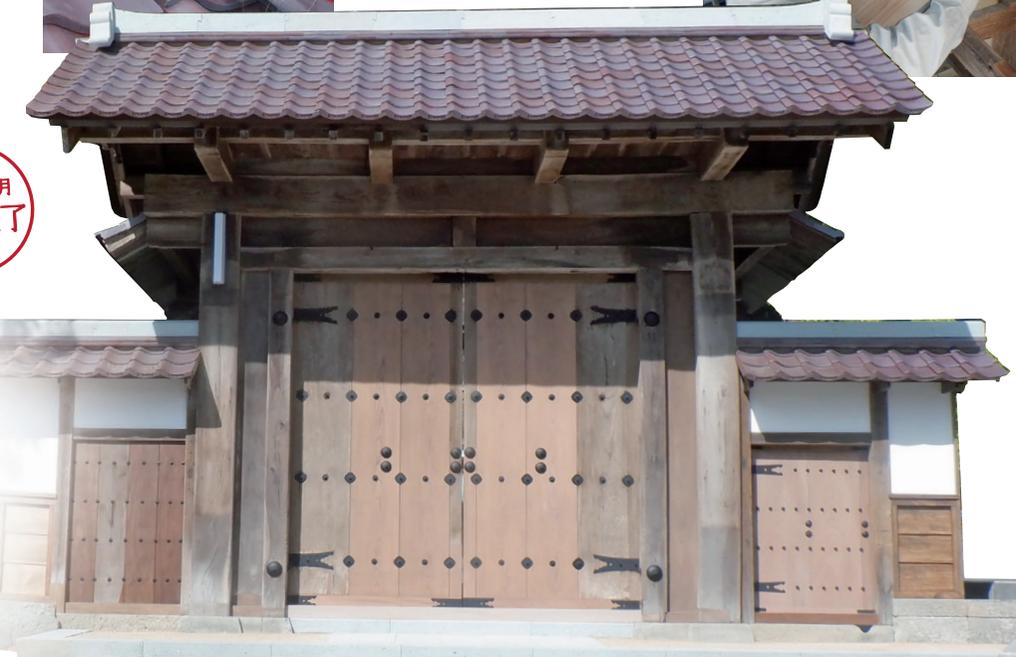
平成30年(2017)に雪害によって倒壊してしまった山側の「袖塙」は古材を利用して修復され、漆喰塗りの美しい白壁が現れました。山門の大扉は、板材や建具に使用された鉄製の金具など、一部を再利用しながら整えられ、古材と補修材が見事に組み合わせられました。柱は創建当初に用いられた木材が曲がってしまった状態でしたが、できる限り元の材料を使うために工夫を施し、補修を伴って引き継がれることとなりました。新旧の建材が調和し、新たに堂々とした姿を見せています。

- 〈主な修理内容〉
- ◎ 大扉や袖塙の潜り戸を丁寧に修復
 - ◎ 山門下を石段へ復原、石敷の参道を整備
 - ◎ 2017年に倒壊した山側の袖塙を修復

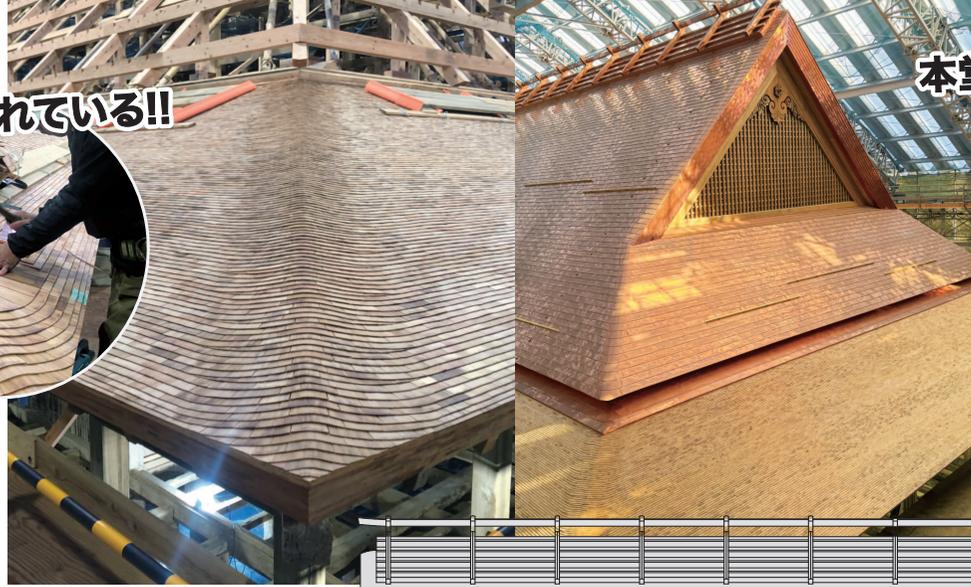
**10万枚以上の
こけら板が使われている!!**

建立当時の本堂の屋根は、上部が茅葺、下部がこけら葺の二重構造という全国的にも珍しい構造となっていました。明治時代に瓦葺根に変わり、現在まで本堂の屋根を覆っていましたが、今回の調査によって江戸時代初期の建立当初の屋根に近い姿に復元することとなりました。下部のこけら葺はそのままだと、積雪や維持管理の面を考慮して茅葺の部分を銅板葺に代替した構造となります。こけら葺きと銅板葺きが織りなす美しい屋根は必見です。

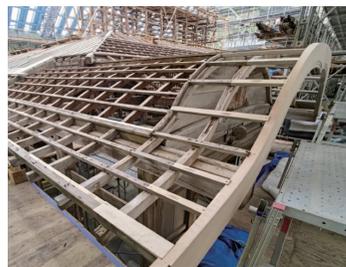
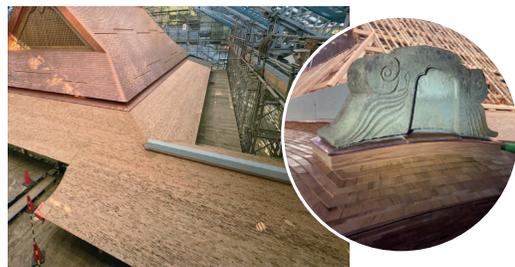
発見された石鬼

玄関は藩主が入り出す大事な場所です。足元は笏谷石を用いた石敷きとなり、屋根の上にも同じく笏谷石の棟石と石鬼が置かれます。実は、屋根の石鬼は工事中に庭の中で発見されたもの。屋根改修の際に下ろされたままになっていましたが、また元の場所に戻されることとなりました。

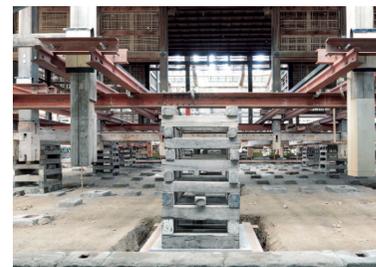
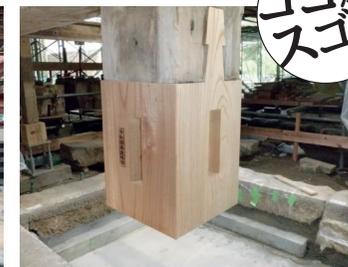
本堂ごとジャッキアップ!

本堂は基礎の部分が老朽化や地盤沈下などにより不安定な状態となっていたため、本堂全体をジャッキアップして浮かせながら床下の基礎工事をする大規模な「揚屋工事」が行われました。大安禅寺は急斜面でありながら狭いという立地条件のため、様々な工夫が施されました。中でも笏谷石で作られた礎石の部分は、約90個という数と大きさを考慮し、礎石ごと上げる「吊り下げ工法」に挑戦しました。これらの工事によって耐震性の高い建造物として、本堂の基礎が強化されています。

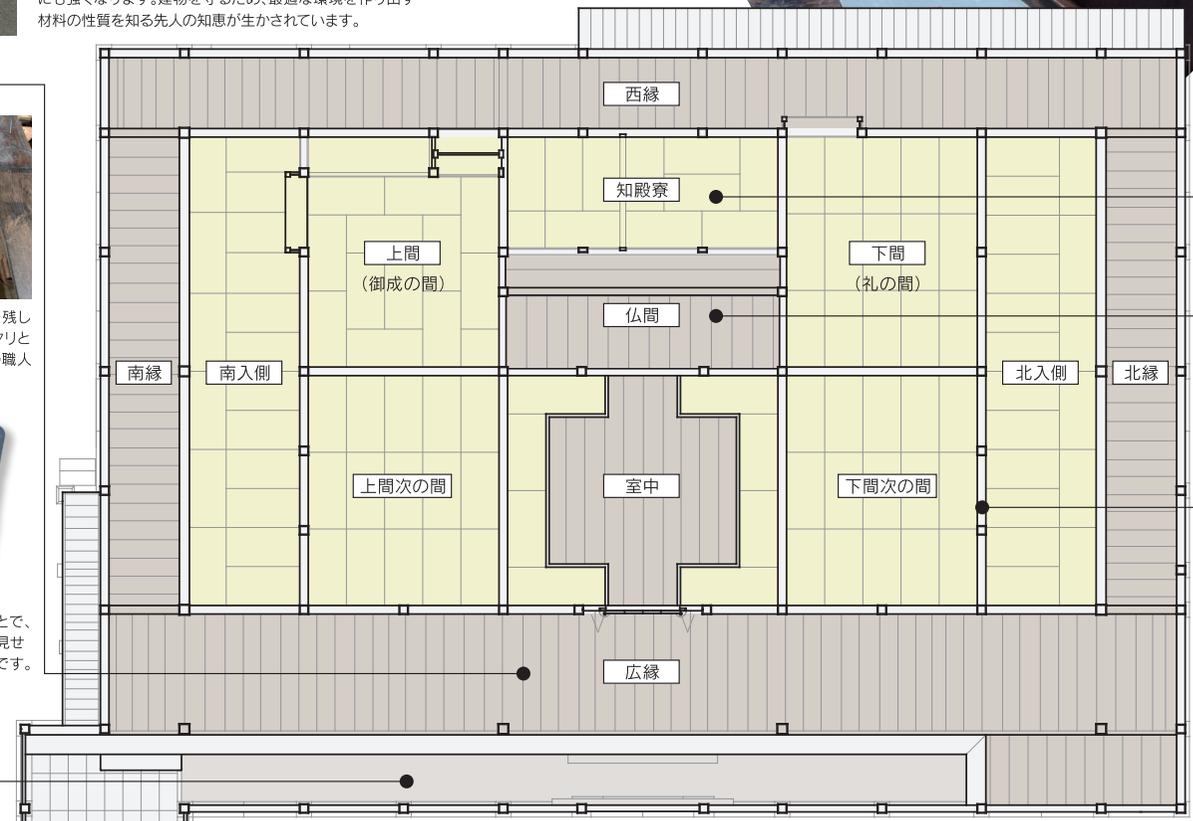
本堂の床は、時代の用途に従って全面的に畳敷となっていました。建立当初の延宝時代の古図や文政時代の指図に従い、板張りに復原されました。床板には目録釘(めかすくぎ)が使われています。目録釘とは、天井や板などの横側から固定するための釘で、直角に折れた鉤(かぎ)状になっています。

建立当初から使われている櫛の床板を残しながら、新しい床板を組み合わせ、ピツリとパズルのように嵌め込む修復は現代の職人さんの高い技術によるものです。

横から止めることで、床上上面に釘を見えない上等の工法です。

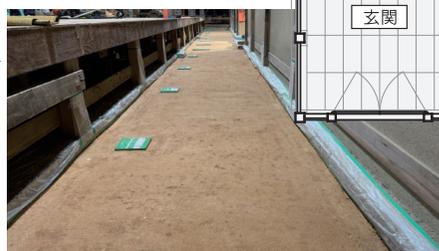
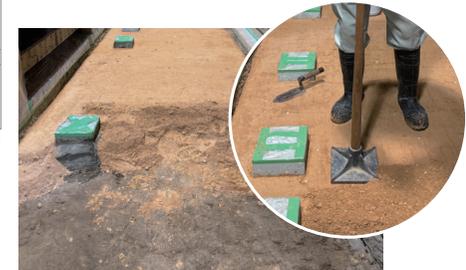
北陸ならではの土間

江戸時代には、本堂前列に土間がありましたが、明治以降には用途に合わせて、土間だった部分に床を張り畳敷となっていました。今回の修理では、以前の土間の形に復原します。前列に土間を取り込んだ形式は、北陸地方の禅宗の寺院建築などによく見られます。
