重要文化財

# 大安寺本堂ほか 7 棟 保存修理工事 本堂完成報告

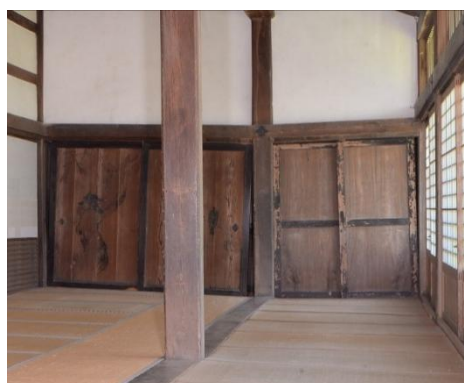
北側畳廊下

とりわけこの柱の基礎の沈下が著しく建具ごと傾いているのがわかります

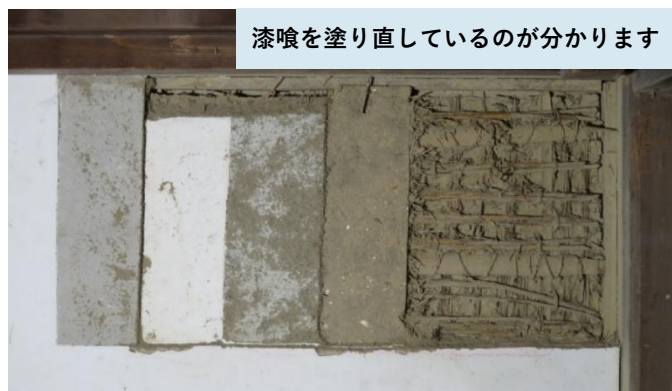
本堂内部は**土壁の漆喰仕上げ**になっています。土壁ですので、地震や建物の変形のために壁下地材から剥がれ落ちている箇所がありました。そのため今回は土壁も全て解体して、伝統的な技法で塗り直しています。

漆喰を塗り直しているのが分かります

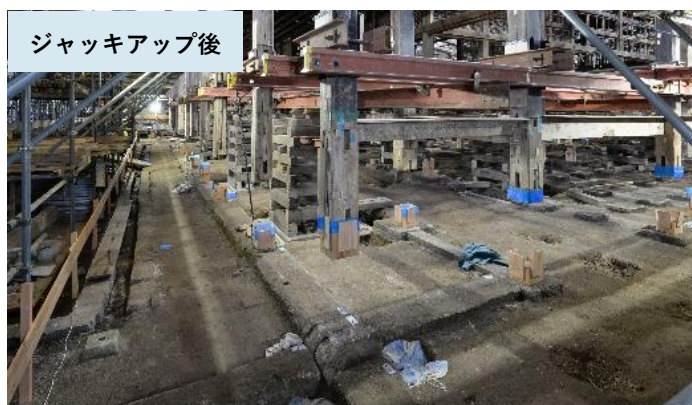
柱同士がずれないようにレールで繋ぎ、手作業で高さを揃えながら慎重にジャッキアップを行いました。写真を見比べると柱が浮き上がり**建物全体が持ち上がっている**のが分かります。

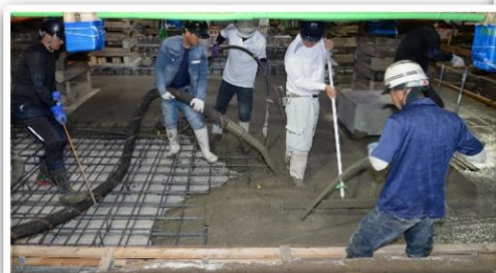
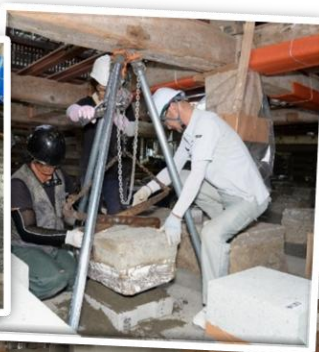
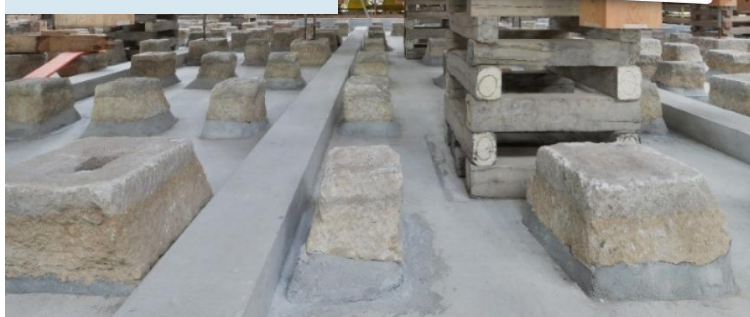
本堂の破損は**地盤沈下**が原因とみられるものも多数ありました。

コンクリートで固めた基礎

地盤沈下を防ぐために、今回の修理では一旦すべての基礎石を取り外し、基礎の底全面をコンクリートで固めました。その後、基礎石をひとつひとつ元の場所に据え直しました。このような自然現象に対する備えも文化財建造物を長く残していくためには重要なことです。

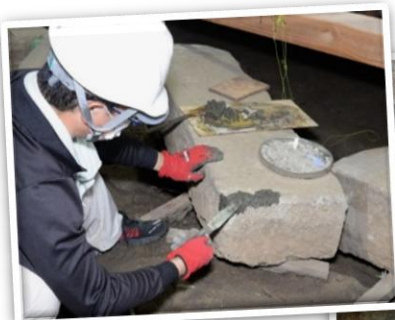
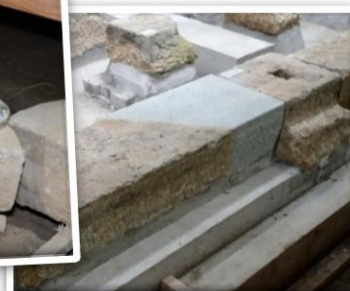
本堂の基礎石には**笏谷石**が使われています。このような石材にもすべてに番号を振り、詳細に記録をとったうえで慎重に取り外しました。そしてひとつずつ状態を確認し、割れや欠けなどがあれば専門の職人達が丁寧に補修していきました。

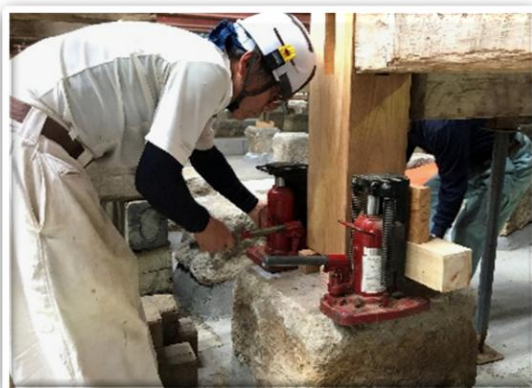
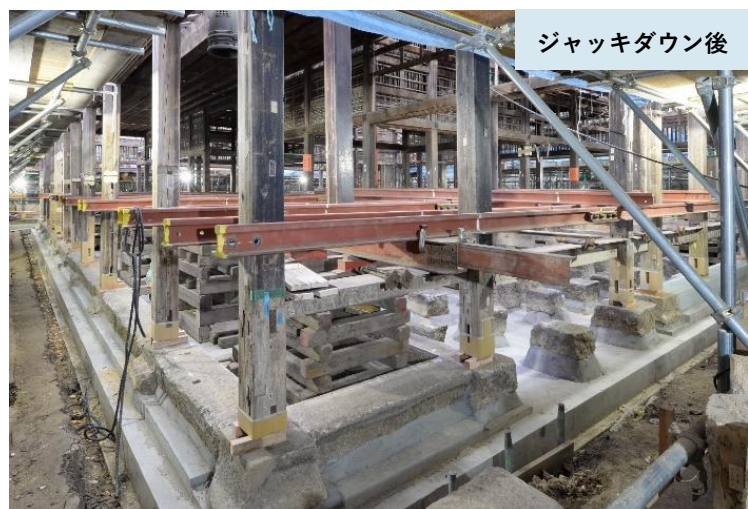
写真で見ると基礎や柱の補修・補強がしっかり為されていると分かります。

基礎工事と柱の根元の補修が終わると、持ち上げていた本堂を元通りに下ろしました。このときも持ち上げた時と同じように、手作業で慎重に下ろしていきました。

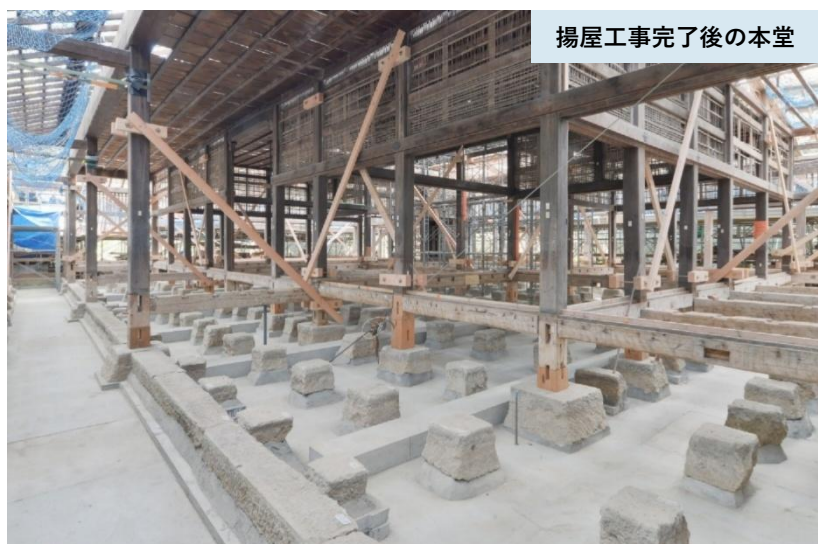
シロアリ被害などによる柱の傷みや長年の地盤沈下の影響によって建具が歪むほど傾きがあった本堂ですが、ここで**傾きや柱同士の距離なども正しい位置**に戻しました。その位置を動かさないように、板やロープなどで仮固定して作業を続けていきました。

この後は、柱の位置や傾きを一つずつ正しい場所に調整しながら定着させます。最後にレールや支えなど揚屋工事のために設置していた機材を取り外して搬出し、**揚屋工事が完了しました。**

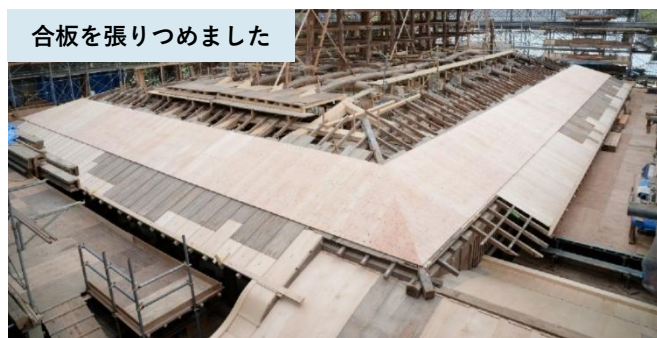
合板を張りつめました

さらにこけら葺下地となる周囲は、屋根下地に合板を張りつめることで建物上部の補強を行いました。

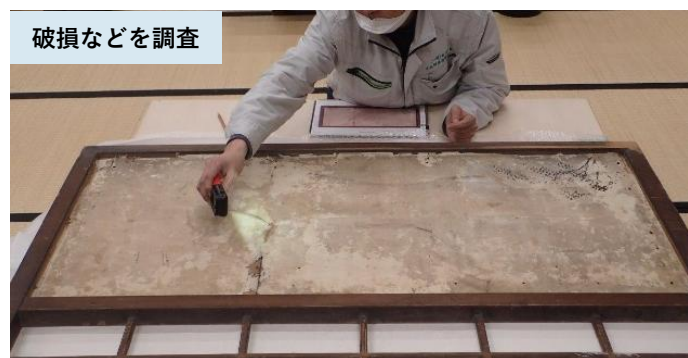
破損などを調査

まずは修復に必要な**調査**を行い、現在の状態とどのような修復作業が必要か確認しました。

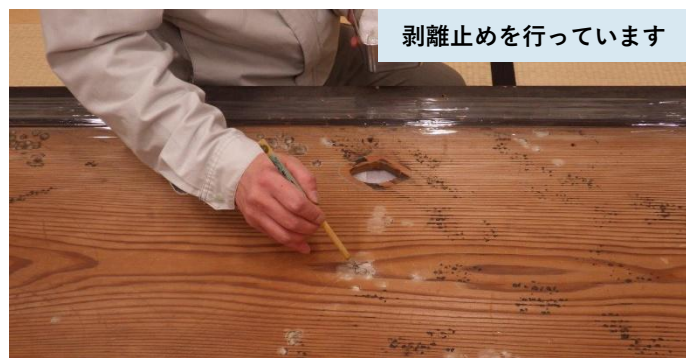
剥離止めを行っています

杉戸に描かれた絵には、<sup>はくらくど</sup>剥落止めを行いました。**剥落止め**とは、経年劣化によって亀裂や剥落を起こしている塗膜を下地に再密着させる保存技術です。これにより劣化の速度を遅くします。
