# 重要文化財大安寺本堂ほか7棟 保存修理事業の経過報告

## 山門と鐘楼が完成しました

## あげや 本堂は揚屋工事が始まっています

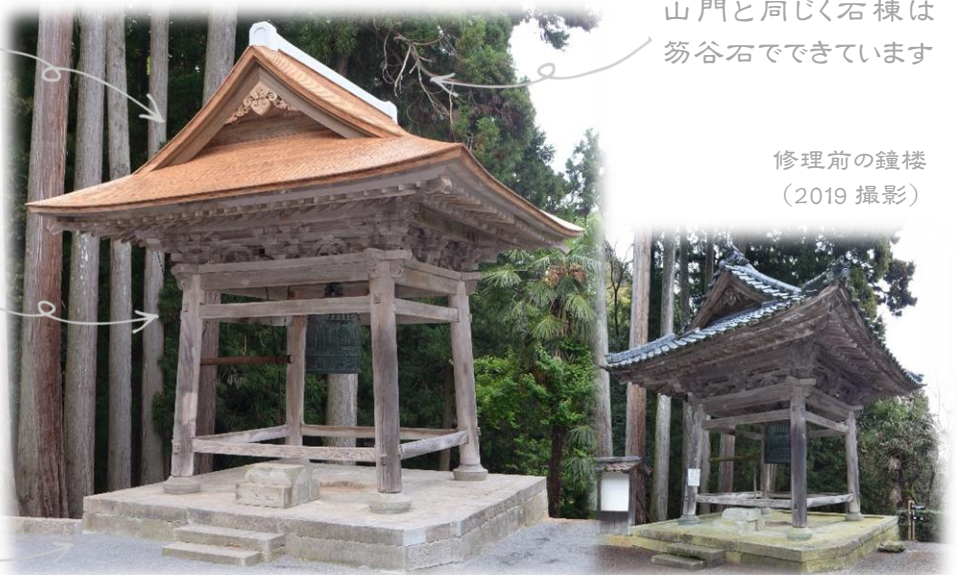
瓦は越前赤瓦で葺かれ、  
笏谷石の石棟が取り付けられました

山門を守る大扉や袖塀の潜り戸も  
綺麗に修復されています

山門下を通過していた車道が  
石段に復原、石敷の参道が  
整えられました

2017年に倒壊した山側の袖塀も  
保管していた古材をもとに修復されました

建立当初のこけら葺の屋根に  
葺き直されました

山門と同じく石棟は  
笏谷石でできています

建立以来 350年以上鐘を  
吊り下げてきた金具も補強、  
再び鐘を吊り下げています

地盤沈下などで変形していた  
石垣も綺麗に積み直されて  
います

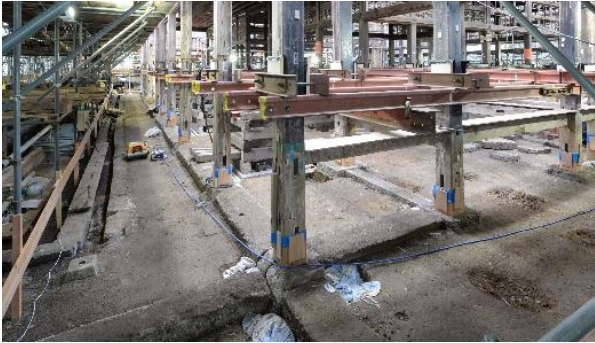
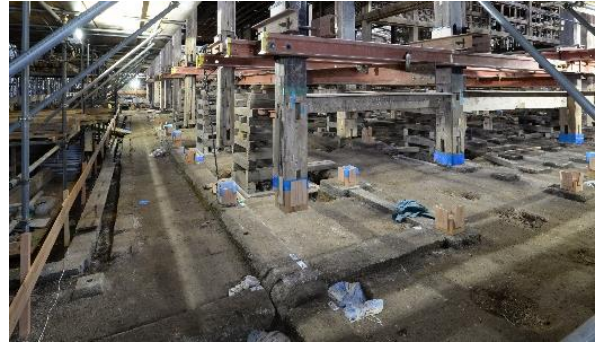
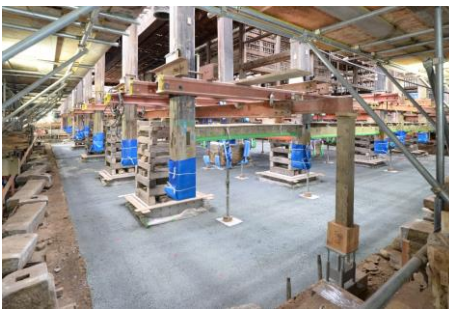
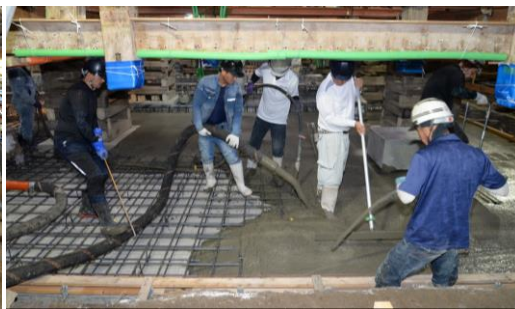
本堂は基礎の補修や補強のため、建物全体を持ち上げる揚屋工事が行われています。

ジャッキアップは手作業で高さを揃えながら慎重に行われました。柱が浮き上がり、建物全体が持ち上がっているのが分かります。

この状態で、基礎部分の修復を行っています。

すべての基礎の石を一旦取り外し、地面を平らにしてコンクリートで固めることで地盤沈下を防ぎます。

柱の根元も、シロアリや腐れなど状態が悪い場所を切り落とし、新しい木材で継ぐ「根継」を行っています。柱を支える石材（礎石）も補強や補修を進めています。
