# 重要文化財大安寺本堂ほか7棟 保存修理事業の経過報告

## 引き続き本堂の組立工事が進んでいます

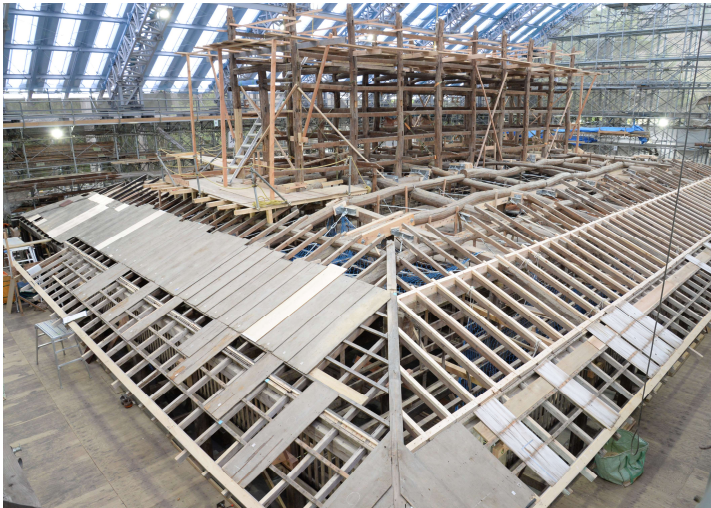
本堂の屋根は明治時代以降瓦葺となっていました。今回の修理工事では建立当初と同じ形に復原することになっています。屋根の上部は茅葺、下部周囲や玄関はこけら葺になります。

現在は下部の茅負かやおいという軒先の反り具合が決まる部材を取り付けています。大きな屋根の形に影響する大事な作業ですが、現状には残っていなかった箇所なので慎重に進めています。

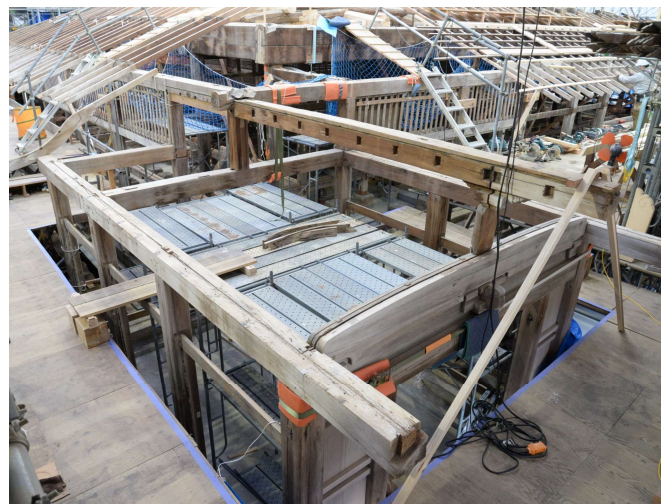
本堂は柱だけを残して解体していましたが、玄関部分は柱も含めてすべて解体して完了しました。揚屋工事が終わり、玄関も組立工事が始まっています。現在は柱を立てて棟木までの組立が完了したところです。これから屋根の組立に入りますが、玄関も本堂下部と同じくこけら葺きの屋根になります。

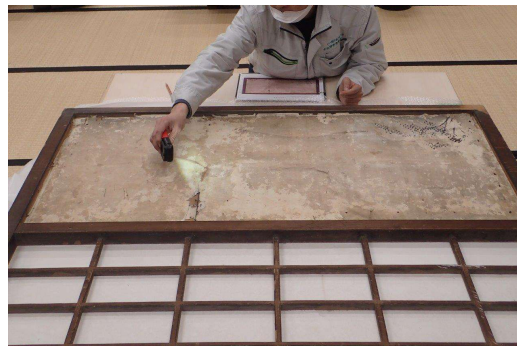
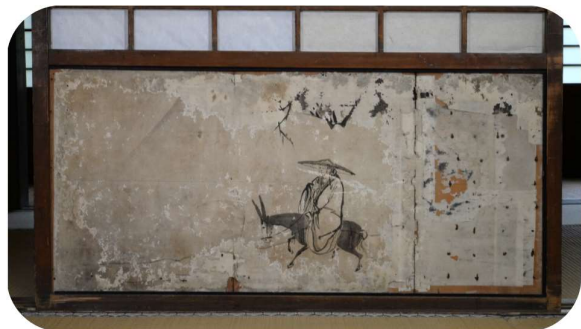
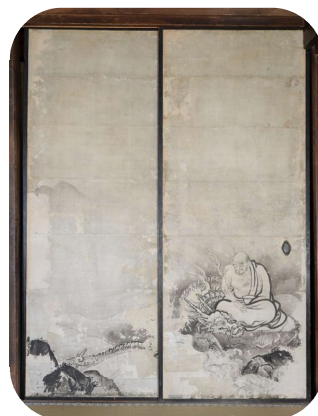
### 狩野元昭による絵が描かれた建具

本堂の建具には建立時に福井藩御用絵師の狩野元昭の絵が描かれているものがあります。建立から約360年間に3度ほど修覆が行われましたが今回の修理工事でも専門の職人による本格的な修覆を行います。まずは修覆に必要な調査を行っています。

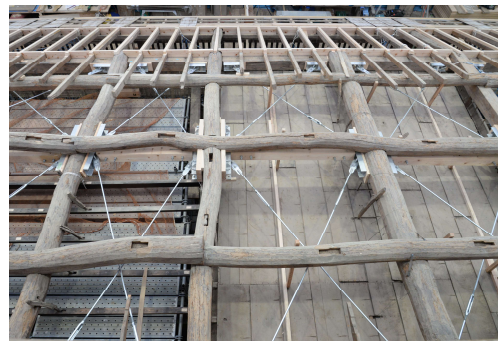
天井裏には水平ブレースとよばれる鋼材が取り付けられました。これを取り付けることで地震の横揺れの衝撃に強くなります。
