重要文化財大安寺本堂ほか7棟 保存修理事業の経過報告

山門と鐘楼が完成間近です

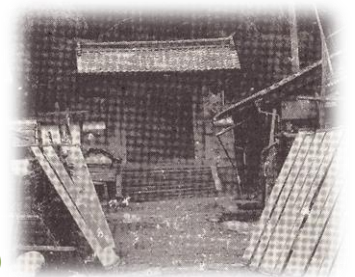
外構工事では、以前車道として舗装されていたアスファルトを剥がし、車道整備前の石敷に戻します。建立時は石敷の石も笏谷石を使用していたと考えられます。

車道整備前の山門(大正頃)

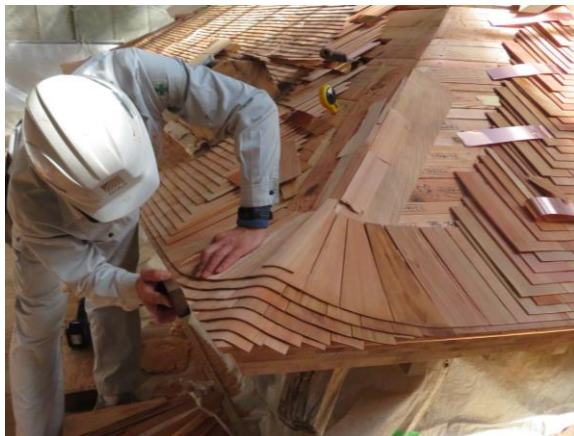
鐘楼はこれまで瓦葺の屋根でしたが、解体に伴う調査の結果、建立当初からこけら葺の屋根であったことが分かり、復原することになりました。

? こけら葺とは多くの文化財建築で見られる伝統的な屋根葺手法のひとつで、短く薄い木の板を幾重にも重ねて葺く工法です

屋根上部には、山門と同じく笏谷石で作られた石棟が取り付けられる予定です。
