重要文化財大安寺本堂ほか7棟 保存修理事業の経過報告

あげや 本堂の揚屋工事が行われました

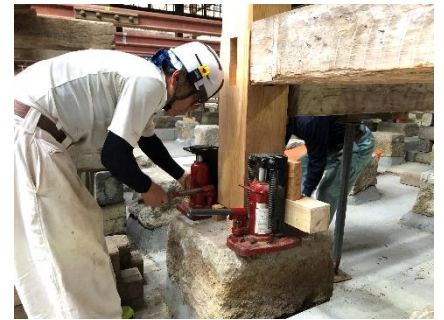
写真で見比べてみると、基礎や柱の補修・補強がしっかりと為されていることが分かります。地盤沈下や地震などの自然現象に対する備えも、文化財建造物を長く残していくためには重要なことです。

この後は、柱の位置や傾きを調整しながら定着させ、レールなど揚屋工事のための機材を最後に取り外して搬出します。
