Vol.02 祈りの結晶

重要文化財 大安寺本堂ほか7棟保存修理事業

寺が建つ

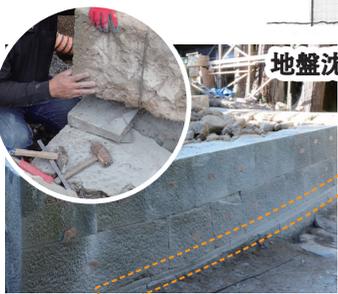
地盤沈下の石垣の変形は水平に

鐘楼は350年以上の間、地盤沈下などのため石垣がかなり変形していました。これを調整するため、積み直しをする5段目の積石の下に高さ調整のための石を積みました。沈下の度合によって傾きが違いため、場所ごとに石の大きさを定め、石を切り出して積んで水平にするという細かい作業になりました。

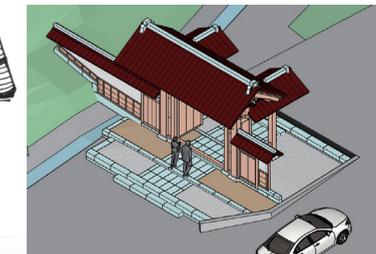
越前瓦の赤い屋根へ

山門は、元々葺かれていた越前赤瓦で葺き直すため、修復前とは雰囲気はかなり変わります。瓦の上には、これも元々置かれていたと考えられる笏谷石の棟や鬼が取り付けられます。

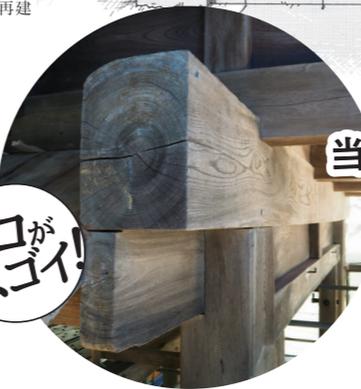
当時の大工さんは力持ち!

骨組みとして樫(けやき)が使われていますが、非常に密度が高く重く硬い木材で、ここまで大きなサイズのものを重機のない時代によく組み上げたなあと感心しました。人手もかかっていたでしょうが当時の大工さんは相当な力持ちだと思います。

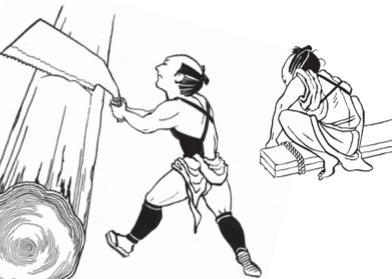
15,000枚もの瓦を1枚1枚丁寧に

明治に葺かれた屋根の瓦は、その数15,000枚にも及ぶものとなりましたが、1枚1枚慎重に取り外して、状態を調査しながら解体されました。文化財の修理工事では、古い材料であっても耐久性があれば補修や補強をして使用するため、それらの瓦にも全て番号を振り、割れや欠けなどの状態を確認して、修理後も使用可能かどうかの判断をしながら作業が進められました。

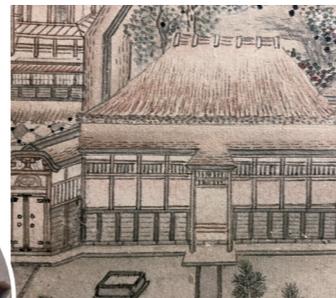
瓦葺から当時の屋根に復原

本堂は、明治44年の大改修によって現在の瓦葺の屋根になりました。しかし、調査によって、建築当初の屋根の上部は茅葺、その周囲がこけら葺(板葺)だったことがわかりました。今回の保存修理工事では、本堂を当時の屋根の形に復原します。(上部の茅葺は維持管理上、茅葺の型を模した銅板葺となります)

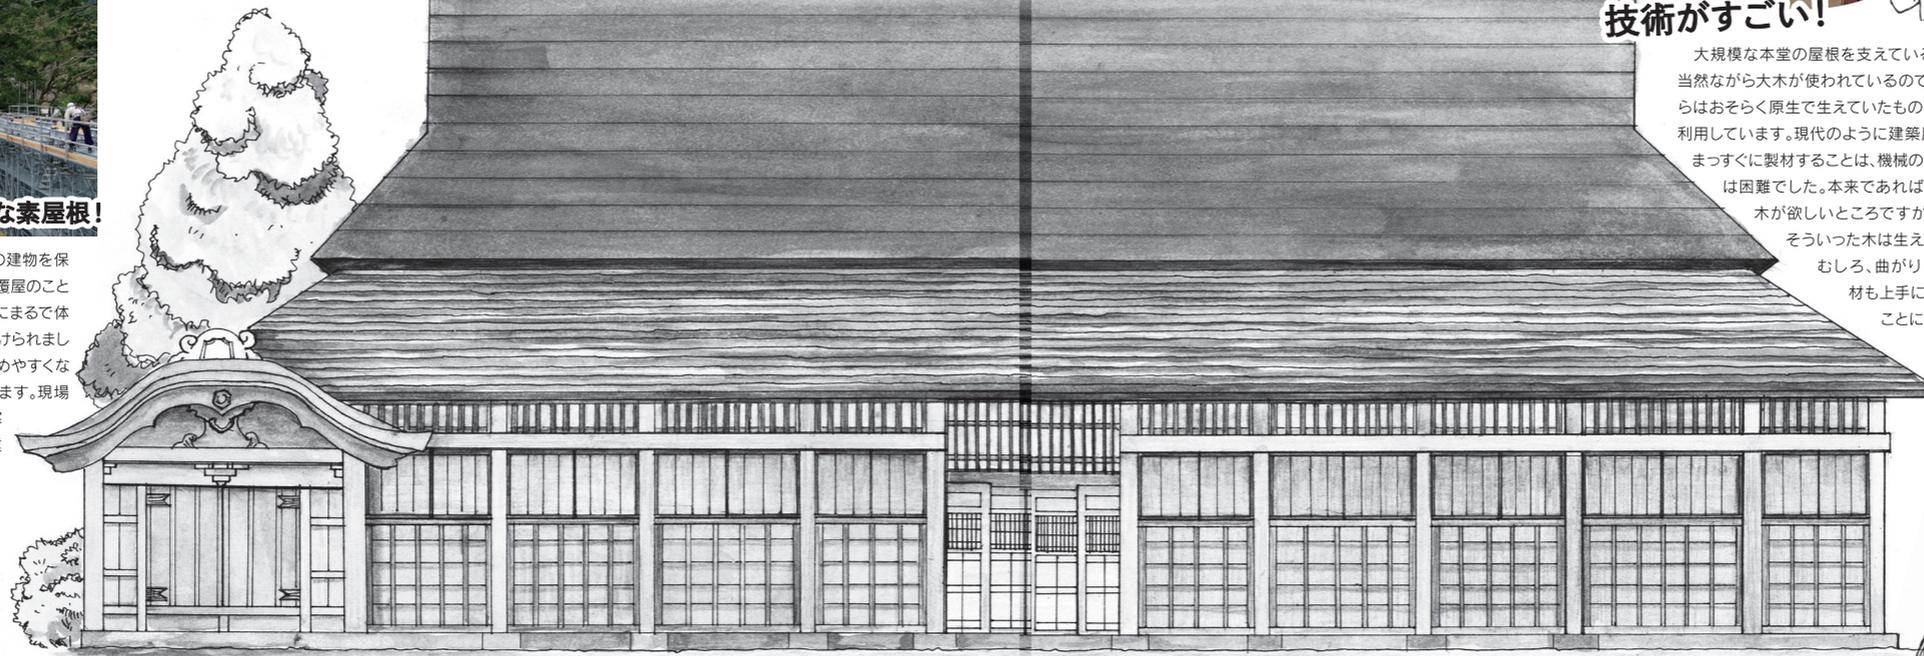
体育館のように巨大な素屋根!

素屋根とは、主として修理中の建物を保護するために架けられる仮設の覆屋のことで、今回は本堂全体を覆うようにまるで体育館のような巨大な素屋根が架けられました。これにより全ての作業が進めやすくなり、上部への雨風の侵入を防ぎます。現場の職人の方々も(夏は暑く冬は寒いですか)天候を気にせずに作業を進めることができます。

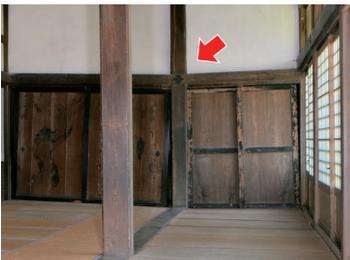
建物の傾斜とシロアリの被害

大安禅寺の境内地は山の斜面を造成して作られているため、山の裾側である東側(本堂正面側)の地盤が弱く、本堂の基礎は南東側は特に沈み込んでいます。そのため全体的に南東側へ傾斜している傾向がみられ、建具の開閉にも支障をきたし、また、柱の腐朽も多く、一部にはシロアリの被害も確認しました。こういった部分についても修復工事によって改善していきます。
