重要文化財

# 大安寺本堂ほか 7 棟 保存修理工事 本堂完成報告

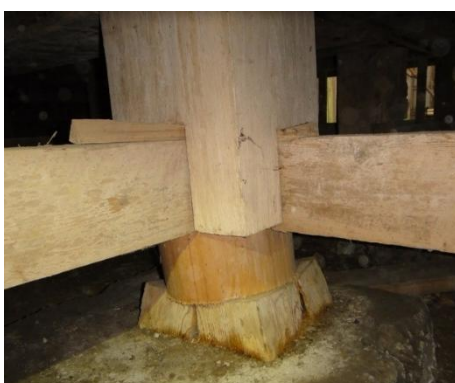
床下

柱の腐朽も多く、床下は柱足元に継木、飼木等の調整が多くしてありましたが、一部にはシロアリの被害も確認しました。

傷んだ部分を切り取り、替わりに木材のバッキンを入れてしのいでいました

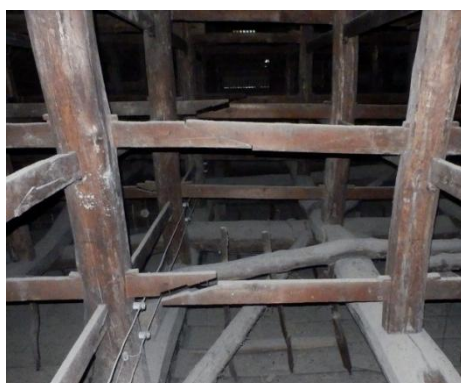
天井裏

天井裏でも骨組の歪みや傾斜がみられ、柱と柱を繋ぐ小屋貫の継手が外れている箇所も多くありました。登り梁の腐朽による破損もありました。

骨組が歪み、柱を繋ぐ小屋貫の継手が多くの箇所を外れていました

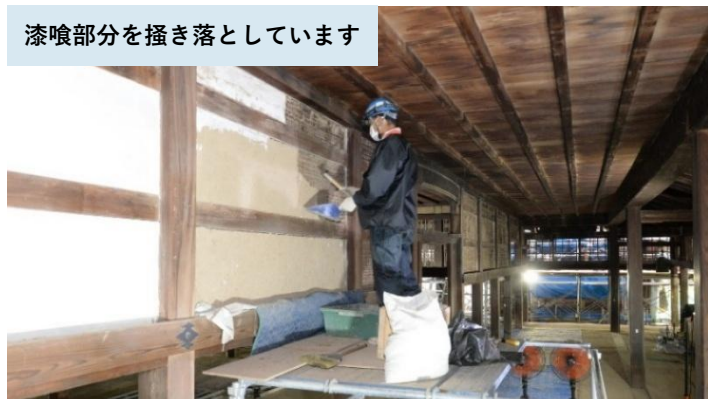
漆喰部分を掻き落としています

本堂内部は**土壁の漆喰仕上げ**になっています。土壁ですので、地震や建物の変形のために壁下地材から剥がれ落ちている箇所がありました。そのため今回は土壁も全て解体して、伝統的な技法で塗り直しています。

まずは漆喰壁の**掻き落とし**作業を行い、小型のくわ鋤を使いながら丁寧に掻き落としていきました。

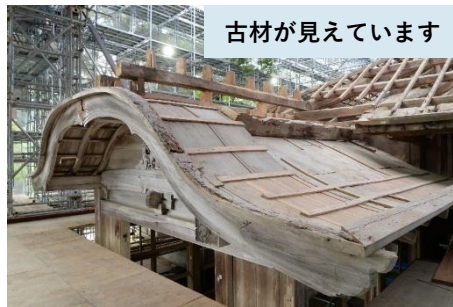
古材が見えています

平成 16 年に修理した箇所はまだまだ新しく、その下にある古材とは色が違うことが分かります。古材には傷みの激しい箇所も見えています。これらも補修や新しい木材を継いだりしてなるべく再利用しますが、破損がひどく新たに制作した箇所もあります。

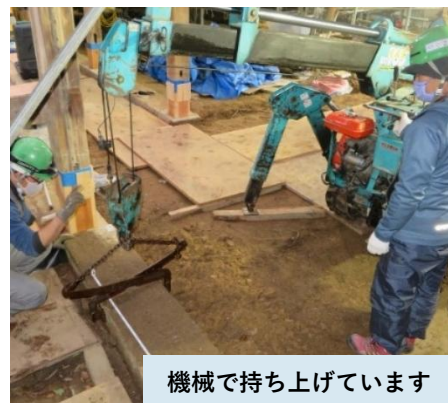
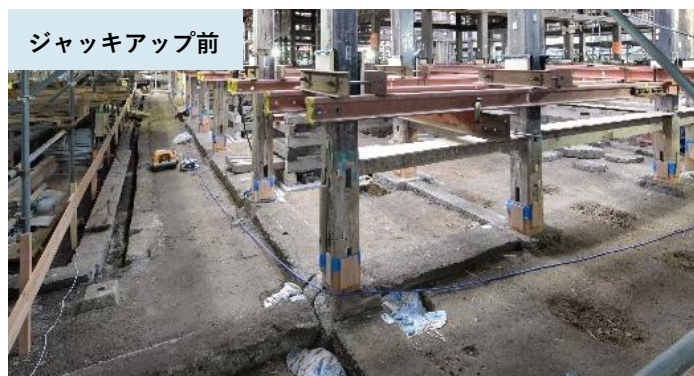
柱同士がずれないようにレールで繋ぎ、手作業で高さを揃えながら慎重にジャッキアップを行いました。写真を見比べると柱が浮き上がり**建物全体が持ち上がっている**のが分かります。

続いて、基礎の補修や補強のために**建物全体を持ち上げる揚屋工事**を行いました。まずは基礎の石などを取り外し、建物を持ち上げるための準備をしました。基礎に使用されている石材は大きく重いので、機械を使って持ち上げました。

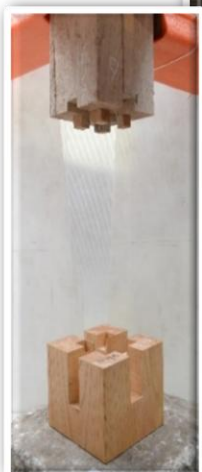
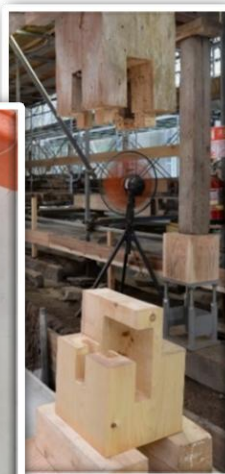
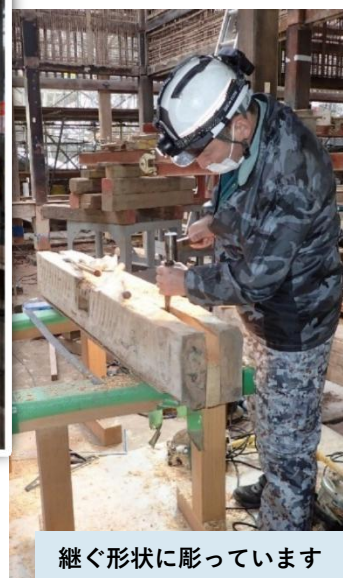
建物が持ち上がったことであらわになった柱の根元は、シロアリや腐れなどで傷みがひどいものはその箇所を切り落とし、新たな木材と接合しました(根継)。

継ぐ形状に彫っています

柱それぞれに傷んでいる箇所や程度が違いますので、それらに応じて根継の方法の詳細を決めて行いました。

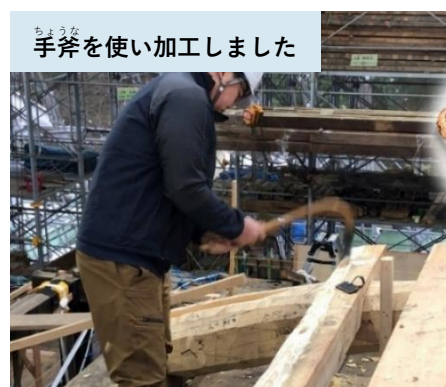
ちょうな  
手斧を使い加工しました

傷みのため新しく取り替える木材はもとの古材の形状に合わせて加工します。その際には今ではあまり見られなくなった手斧<sup>ちょうな</sup>と呼ばれる昔ながらの道具も使いながら加工していました。

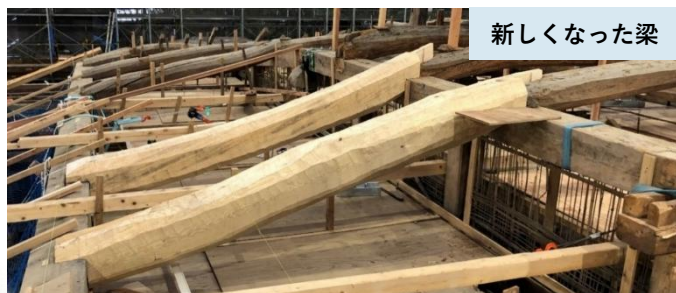
屋根を支える大きな梁も虫害などで傷んでいる箇所があり、今回の修理で新たに取替えました。

新しくなった梁

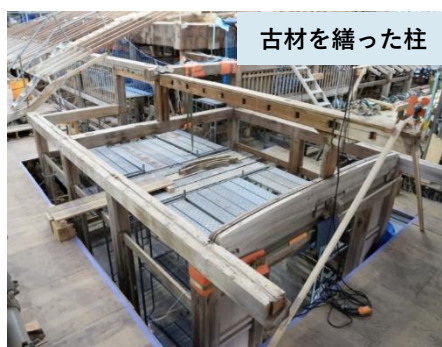
古材を繕った柱

解体した古材は繕いや補修を行い、使用できるものは再び元の位置に戻して使用しました。

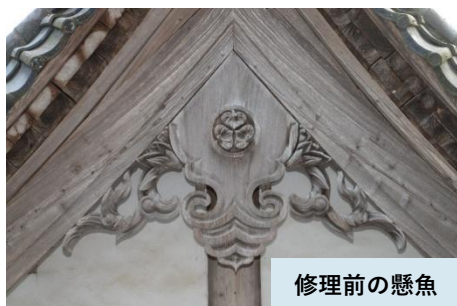
修理前の懸魚

このように屋根の形が大きく変わり、部材も新しくなったことで、破風板にあった**懸魚**もその形に合わせて作り替えることになりました。

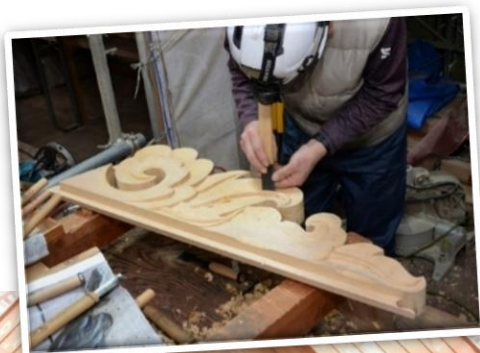
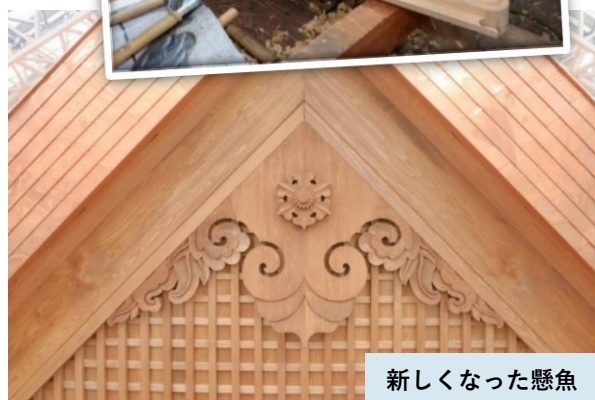
新しくなった懸魚

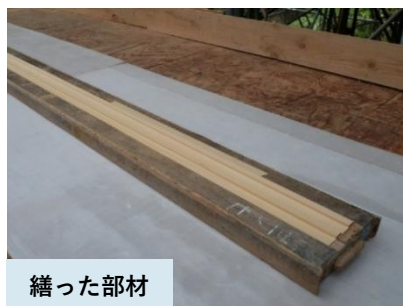
繕った部材

床板も原則としてもとの古材の痛んでいる箇所を繕い再使用しています。その場合も使わない古材を利用して繕ったり、新しく繕った部分は古材に合わせて色を塗ったりして、見た目に馴染むようにしています。

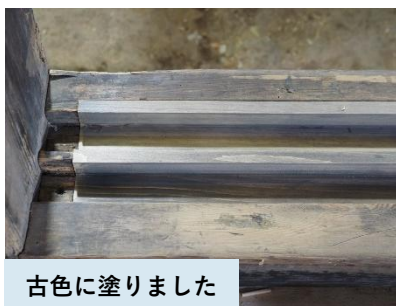
古色に塗りました

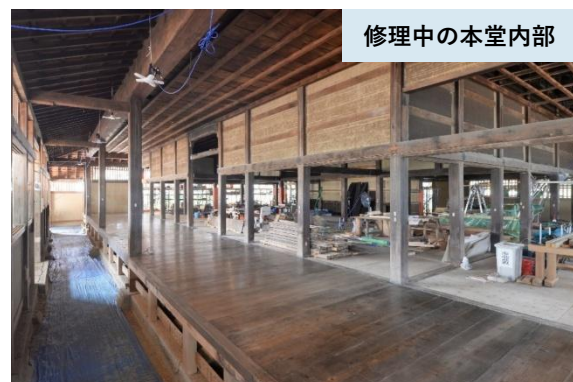
修理中の本堂内部

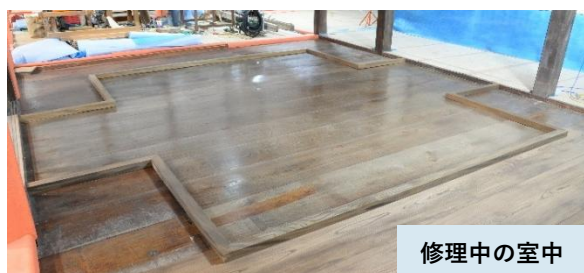
修理中の室中

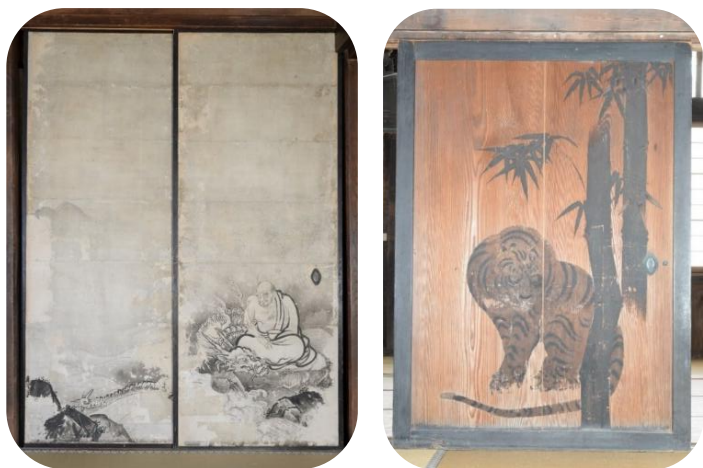
狩野元昭による絵が描かれた建具(修復前)

建立から約360年間に3度ほど修復が行われた記録が残りますが、今回の修理工事では専門の職人による本格的な修復を行いました。この修復作業も文化財修理の原則どおり、**現状保存のための修復**となります。

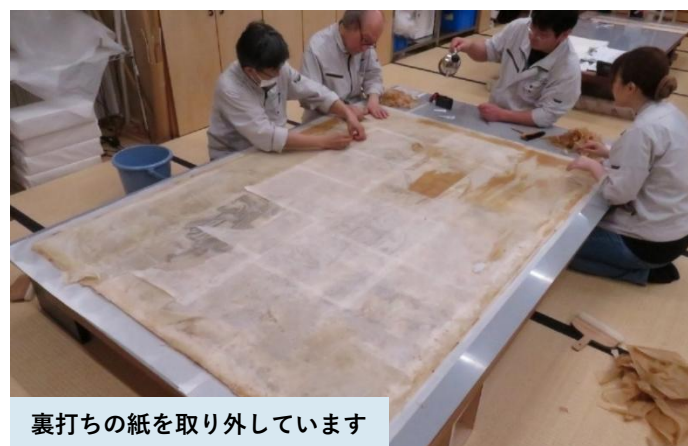
裏打ちの紙を取り外しています

その後、表に薄い和紙を貼り付けて表養生し、前回の修復で裏打ちされていた紙をピンセットなどですべて取り外していきました。その状態で抜けている箇所には繕いを行い、新たな和紙を貼り付けて**裏打ち**を行っていきました。

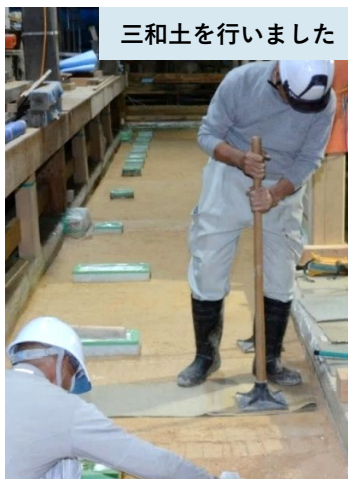
三和土を行いました

今回の修理工事で土間に復原することになった本堂前列の落縁では三和土を行いました。

この三和土を左官職人が専用の道具を使って丁寧に搗き固めていきました。

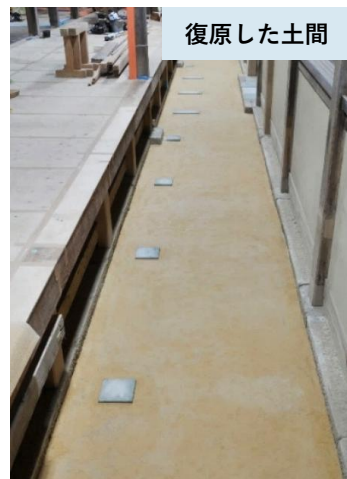
復原した土間

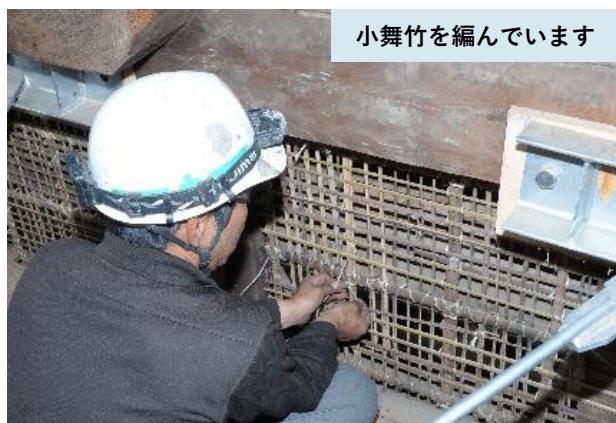
小舞竹を編んでいます

まずは小舞竹<sup>こまいたけ</sup>と呼ばれる竹材を格子状にわら縄などで編み上げ直し、荒壁土を塗りつけて下地を作りました。

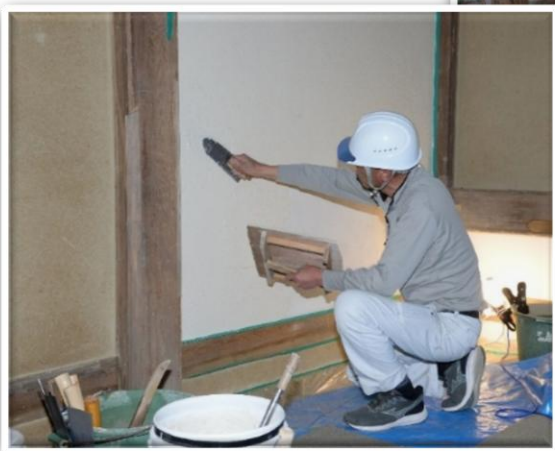
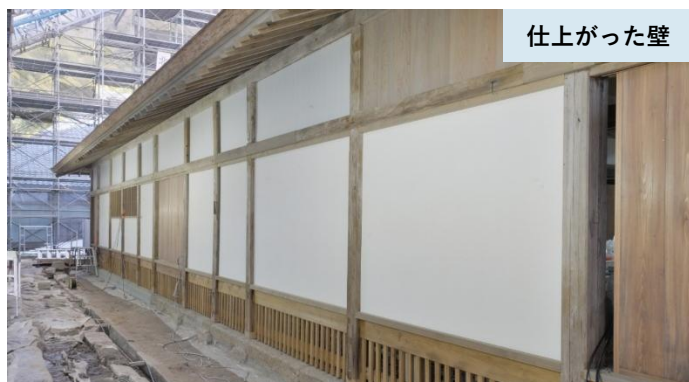
仕上がった壁

そして最終段階の上塗りという作業では白い漆喰<sup>しっくい</sup>を重ねて仕上げました。

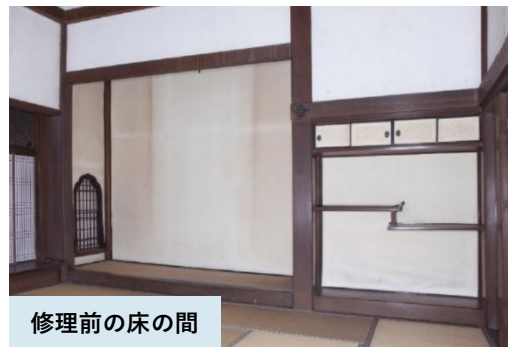
藩主を迎える御成の間の一部や仏壇の壁は和紙を貼って仕上げる張付壁となっています。修理前の右の写真でも上部は漆喰で仕上げた土壁ですが、床の間は色が違うのが分かります。

修理前の床の間

今回の修理工事では、職人が手作業で新たに紙を張り直していきました。まずは下地の上に、紙の周囲だけに糊を塗布して下地に全面を密着させないように太鼓張り、その後は全面に糊付けした紙を胴張りしました。

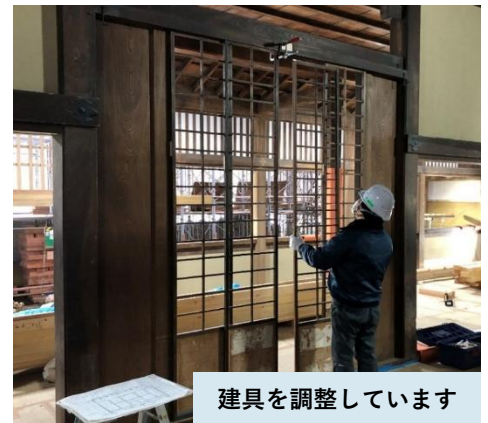
修理前は地盤沈下などによって建物の骨組が歪んでいたことで、建具にも傷みや歪みが出ていました。

建具を調整しています

これらは別の場所で補修していましたが、出来上がった建具を実際に建て込みサイズの確認や動きの調整を行いました。この調整をもとに、専門の工房で補修している襖絵や障子紙貼り、漆塗りなどの仕上げ作業を行いました。
